1.1. obiekt: Kamienica staromiejska
Remont elewacji i dachu

1.2. lokalizacja:
Toruń, ul. Rabiańska 8

1.6. stadium projektu:
projekt budowlany remontu

1.7. data:
styczeń 2008

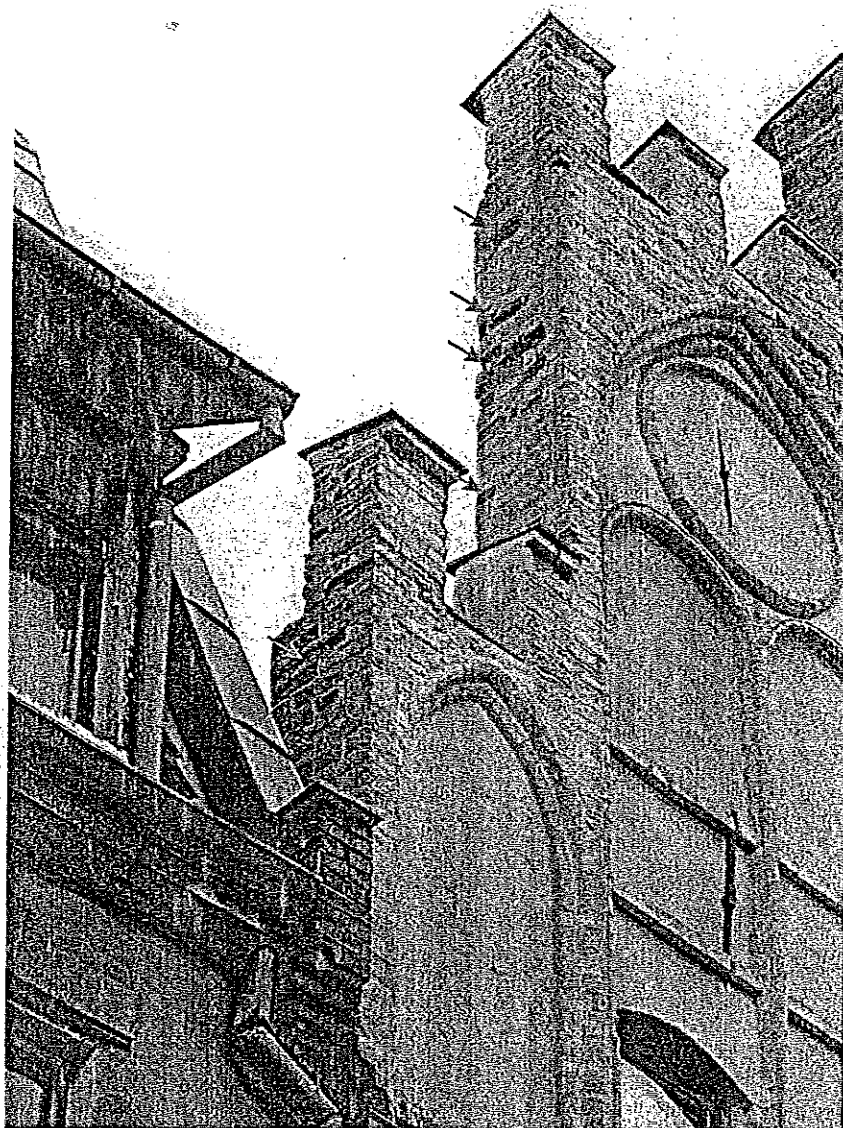
Przykłady głębokich ubytków w licu cegły, wskazane do uzupełnienia
cegłą wymiarową lub masami mineralnymi

1. Przemurować partię rekonstruowanego lica wokół łuku otworu drzwiowego, dostosowując wielkość cegieł i wątek do zachowanego w sąsiedztwie oryginalnego lica gotyckiego.
2. Odspojenia lica i ubytki w ceglach uzupełnić masami mineralnymi lub, w wypadku ubytków o znacznej głębokości, cegłą o wymiarach odpowiadających cegle historycznej.
3. Uzupełnić ubytki profili ceglanych zgodnie z kształtem i wymiarami zachowanych profili oryginalnych.
4. Usunąć punktowe, grube zabrudzenia cegieł warstwami zaprawy murarskiej.
5. Elewację umyć wodą pod ciśnieniem.
6. Uzupełnić ubytku tynku pobiałą cienkowarstwową analogiczną do zachowanej (patrz kolorystyka).

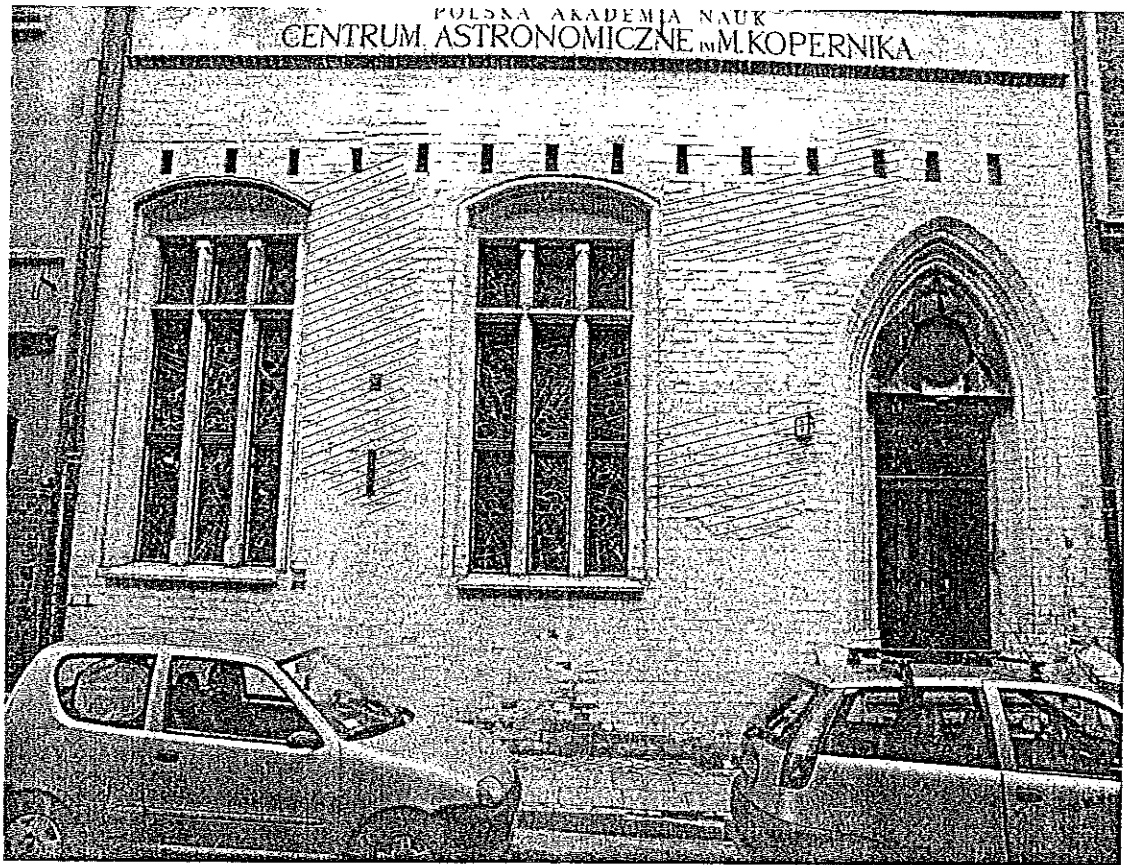
Przybliżone obszary zachowanej oryginalnego lica średniowiecznego,
na których mogą zostać przeprowadzone powtórne badania na obecność
polichromii.

W celu weryfikacji i ewentualnej zmiany kolorystyki wskazane jest wykonanie powtórnych badań na obecność polichromii na obszarach zachowanego oryginalnego lica cegieł. W przypadku pozyskania wystarczającej ilości przesłanek pozwalających określić pierwotną kolorystykę należy sporządzić odrębny projekt kolorystyki fasady, uwzględniający usunięcie obecnej pobiałej, korektę spoinowania oraz uzupełnienia lica cegieł kitami mineralnymi.
